Teknisk rapport 1124

Redegørelse for prøvetagning Lille Torup 2007

TO-5, TO-6, TO-7, TO-8, TO-9 og TO-10

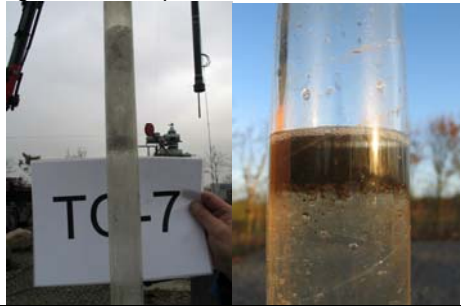
08:45 - 11:30	1. prøve – 2. forsøg	<p>1. prøve blev igen forsøgt hentet, i en dybde af 1.673,8 m. Det lykkedes at bringe en prøve til overfladen, med 165 cm brine, 2 cm Oppanol og 20 cm skum. Skummet er højst sandsynligt opskummet Oppanol. Prøven henstod i plexiglasrøret og senere kunne det ses at skummet fortættede. Det påvirkede dog ikke tykkelsen af Oppanolaget synligt. Faseadskillelsen var meget tydelig, hvilket ses på billedet nedenfor.</p>

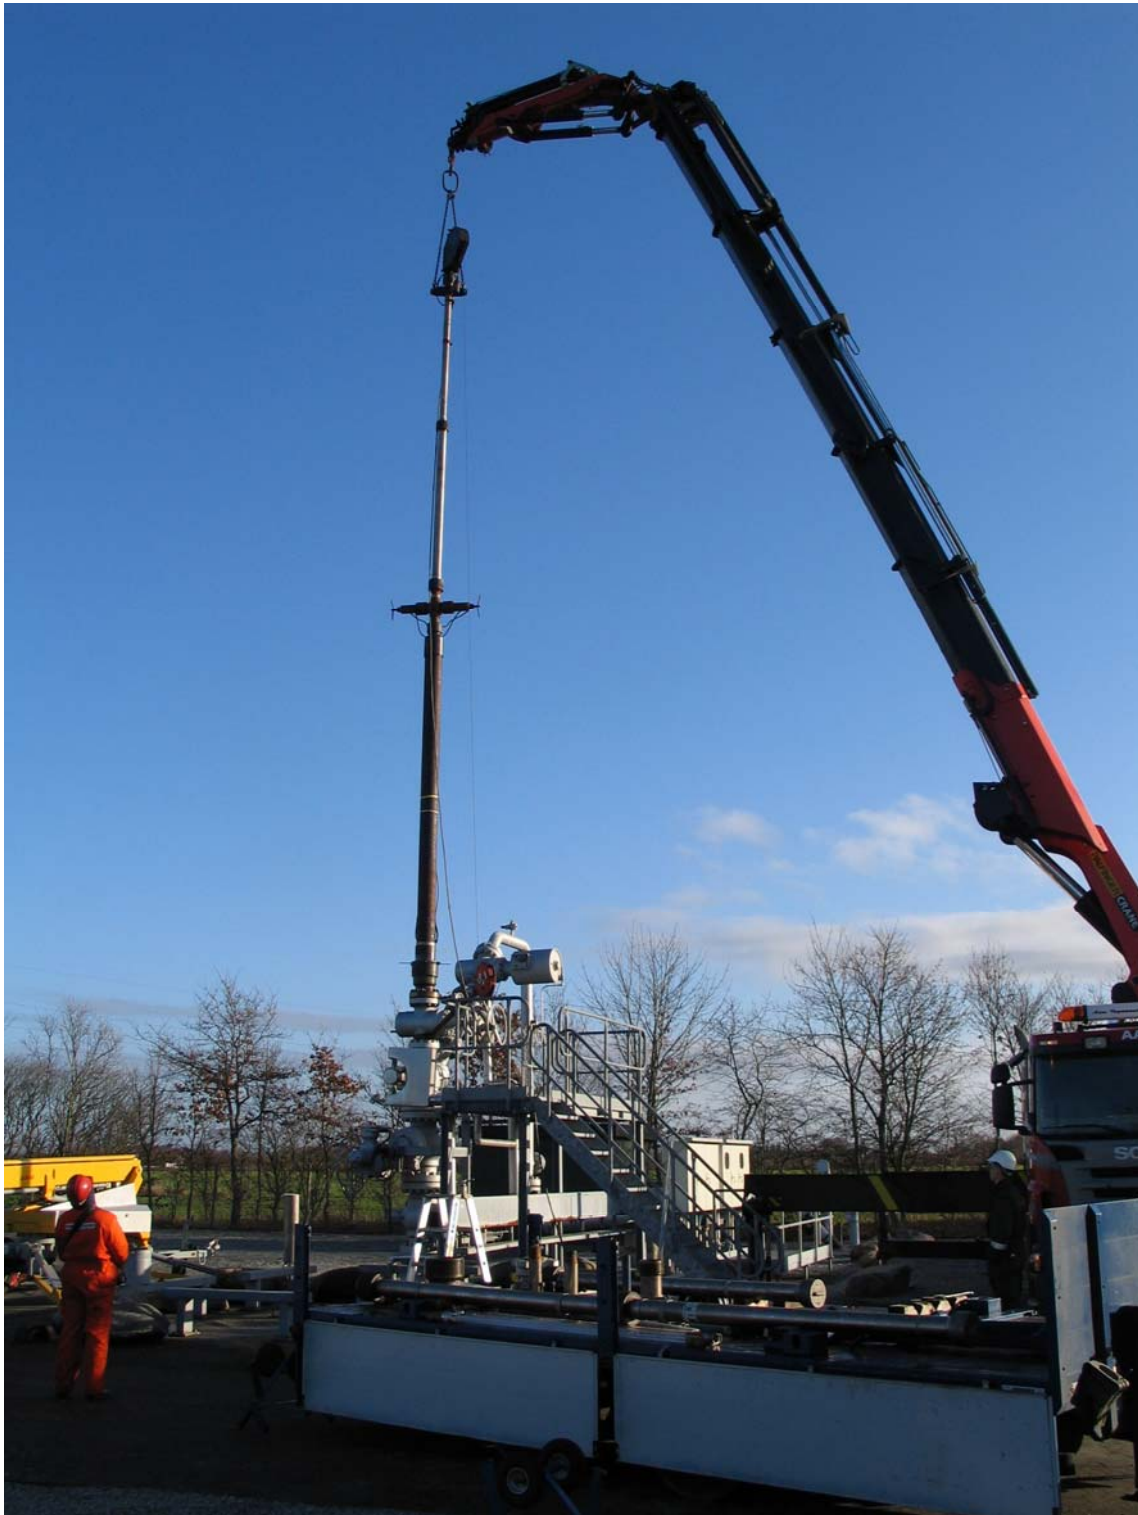
Bilag 1: Lubricator

Lubricatoren er en lang cylinder som påmonteres brøndhovedet (illustration, se bilag 1). Den øvre sektion indeholder en række tætningselementer, samt en ventil til indsprøjtning af smørelse. Under denne sektion er en "blow out preventer" (bob) installeret. Bob'en er en ventil som forhindrer gasudslip, såfremt brøndhoveds ventiler svigter eller er blokerede. I den nedre sektion placeres værktøjet som skal nedsænkes i kaverne. Dette styres af en kilometerlang wire, der er ført igennem bob'en, den øvre sektion og koblet til et wirespil. Ved nedsænkning åbnes brøndhoveds ventiler og værktøjet kan nu fires ned i kaverne. Efter endt operation trækkes værktøjet op i lubricatorens nedre sektion, brøndhoveds ventiler lukkes, trykket i lubricatoren udlig-
